Langzeiterfahrungen in der Photovoltaik-Systemtechnik

Prof. Dr. Heinrich Häberlin

Berner Fachhochschule

Photovoltaik-Labor

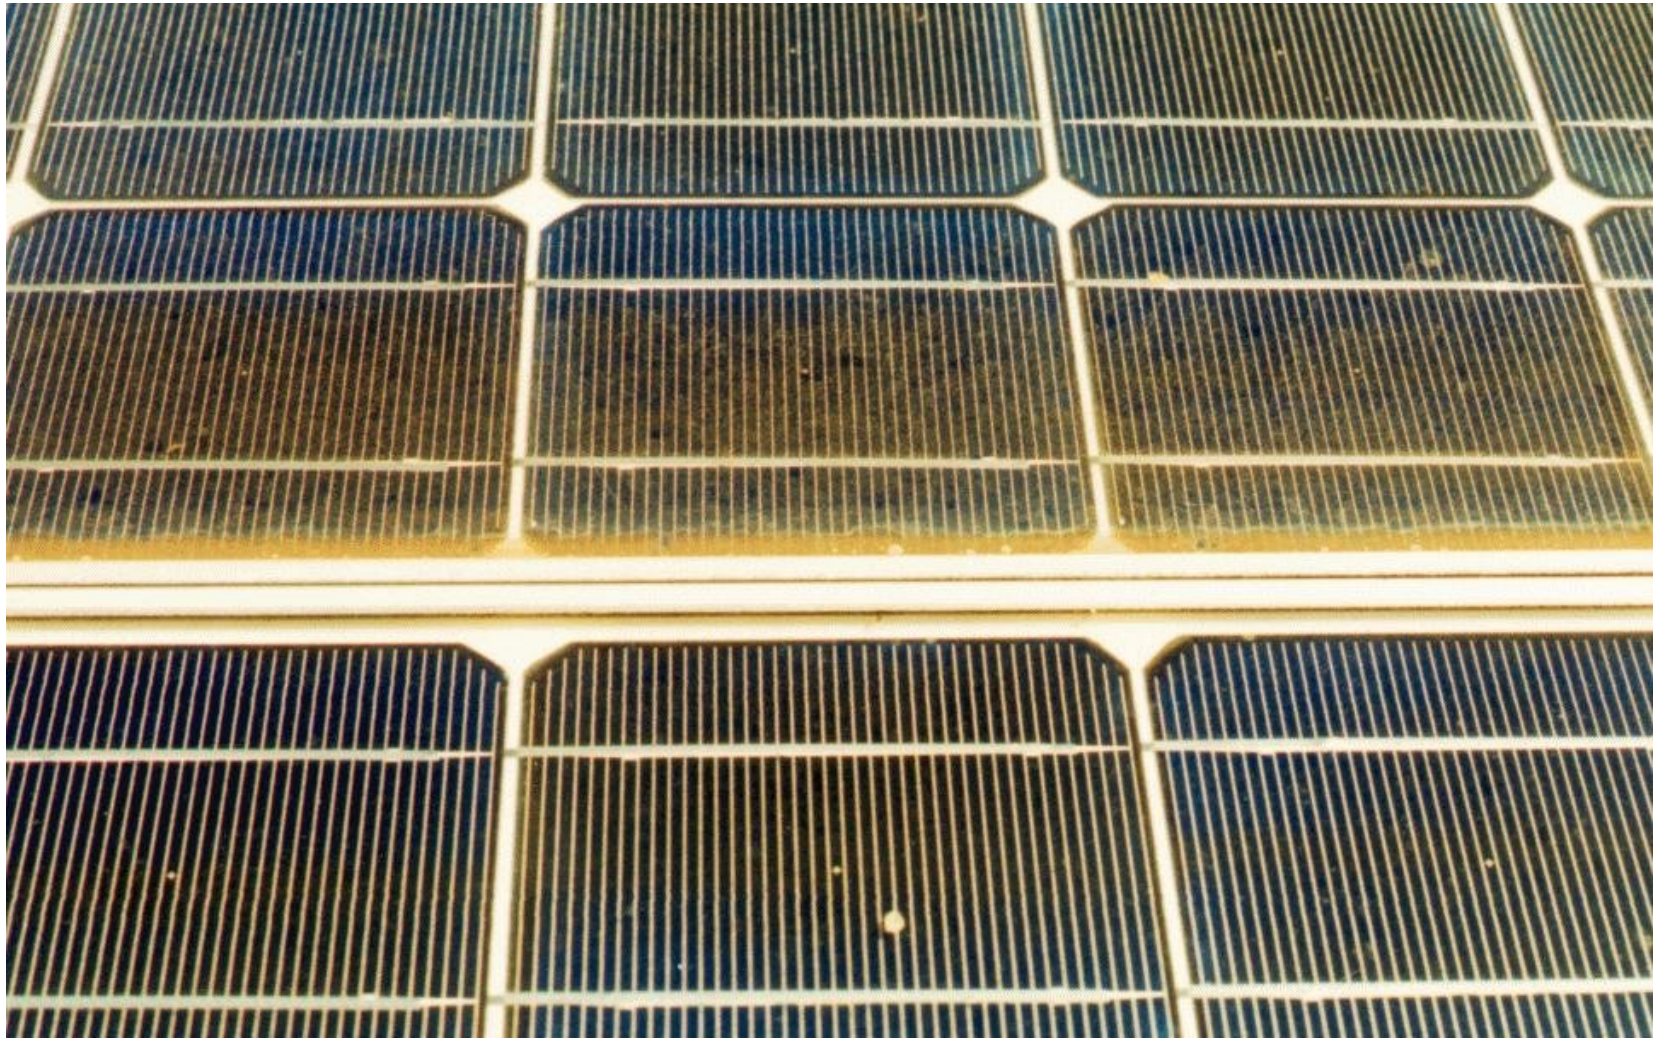
Seit 1994 betreibt das PV-Labor ein Testzentrum für PV-Anlagen mit einem PV-Generator (60 kWp, Anstellwinkel $\beta = 30^\circ$) auf dem Dach des Neubaus Elektrotechnik. Im Laufe der Zeit wurde die Entwicklung permanenter Verschmutzungstreifen am unteren Rand der verwendeten (gerahmten) PV-Module beobachtet, die eine allmähliche Reduktion des Energieertrags der Anlage bewirkten.

Detailansicht der Verschmutzung des PV-Generators nach einer längeren Trockenperiode kurz vor der Reinigung.

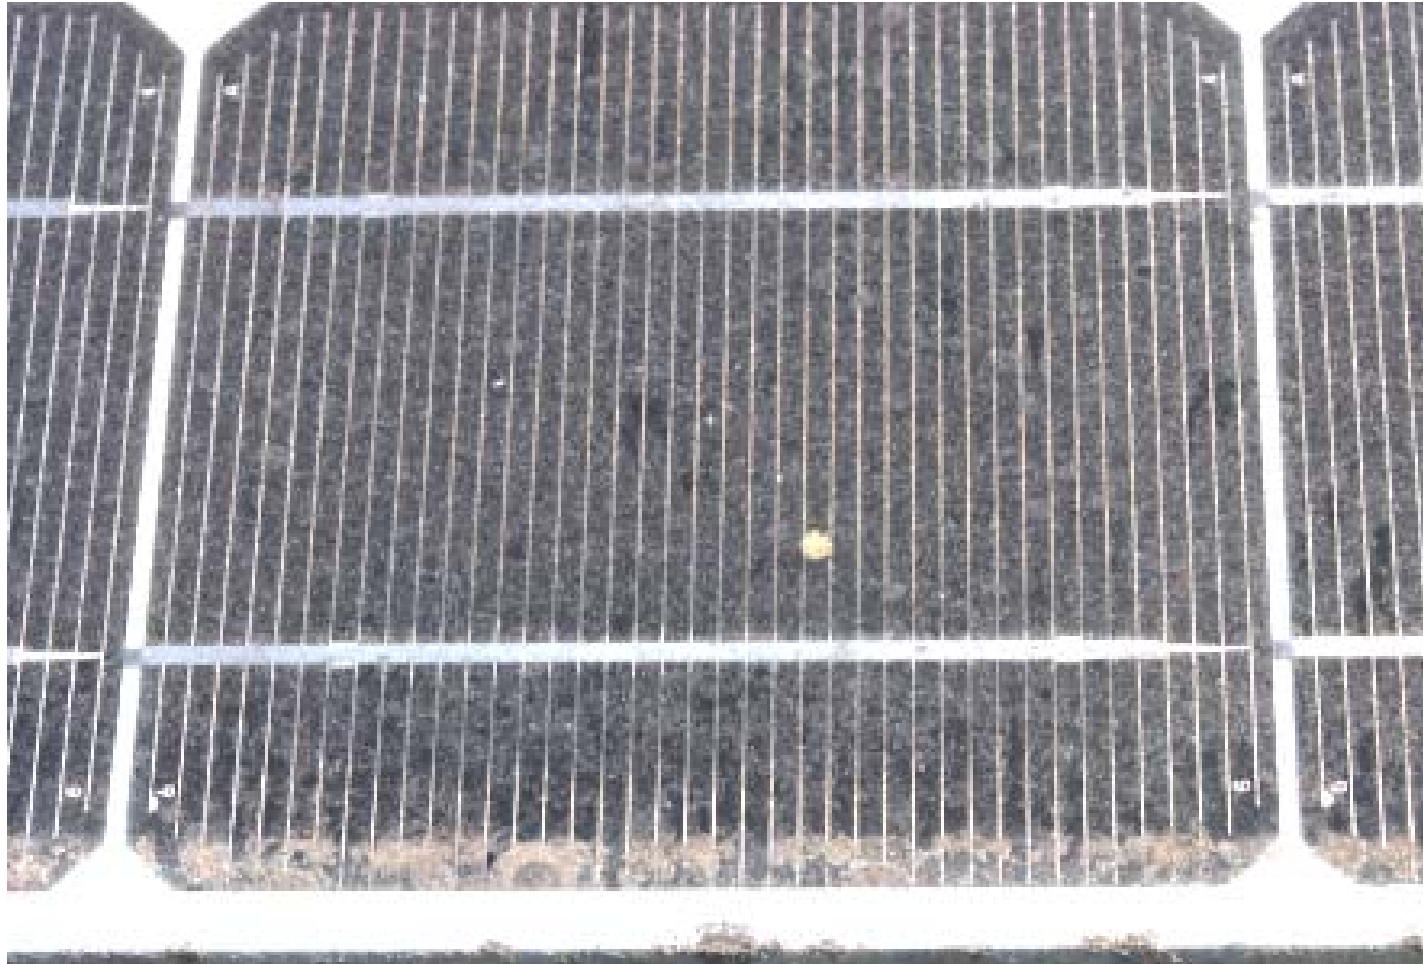
4.2 Verschmutzung bei Anlage Mc Donalds in Burgdorf

Sehr starke Verschmutzung auf ganzer Zellenfläche (nahe Kreuzung, Bahnlinie, Sägerei, fettige Küchenabluft)

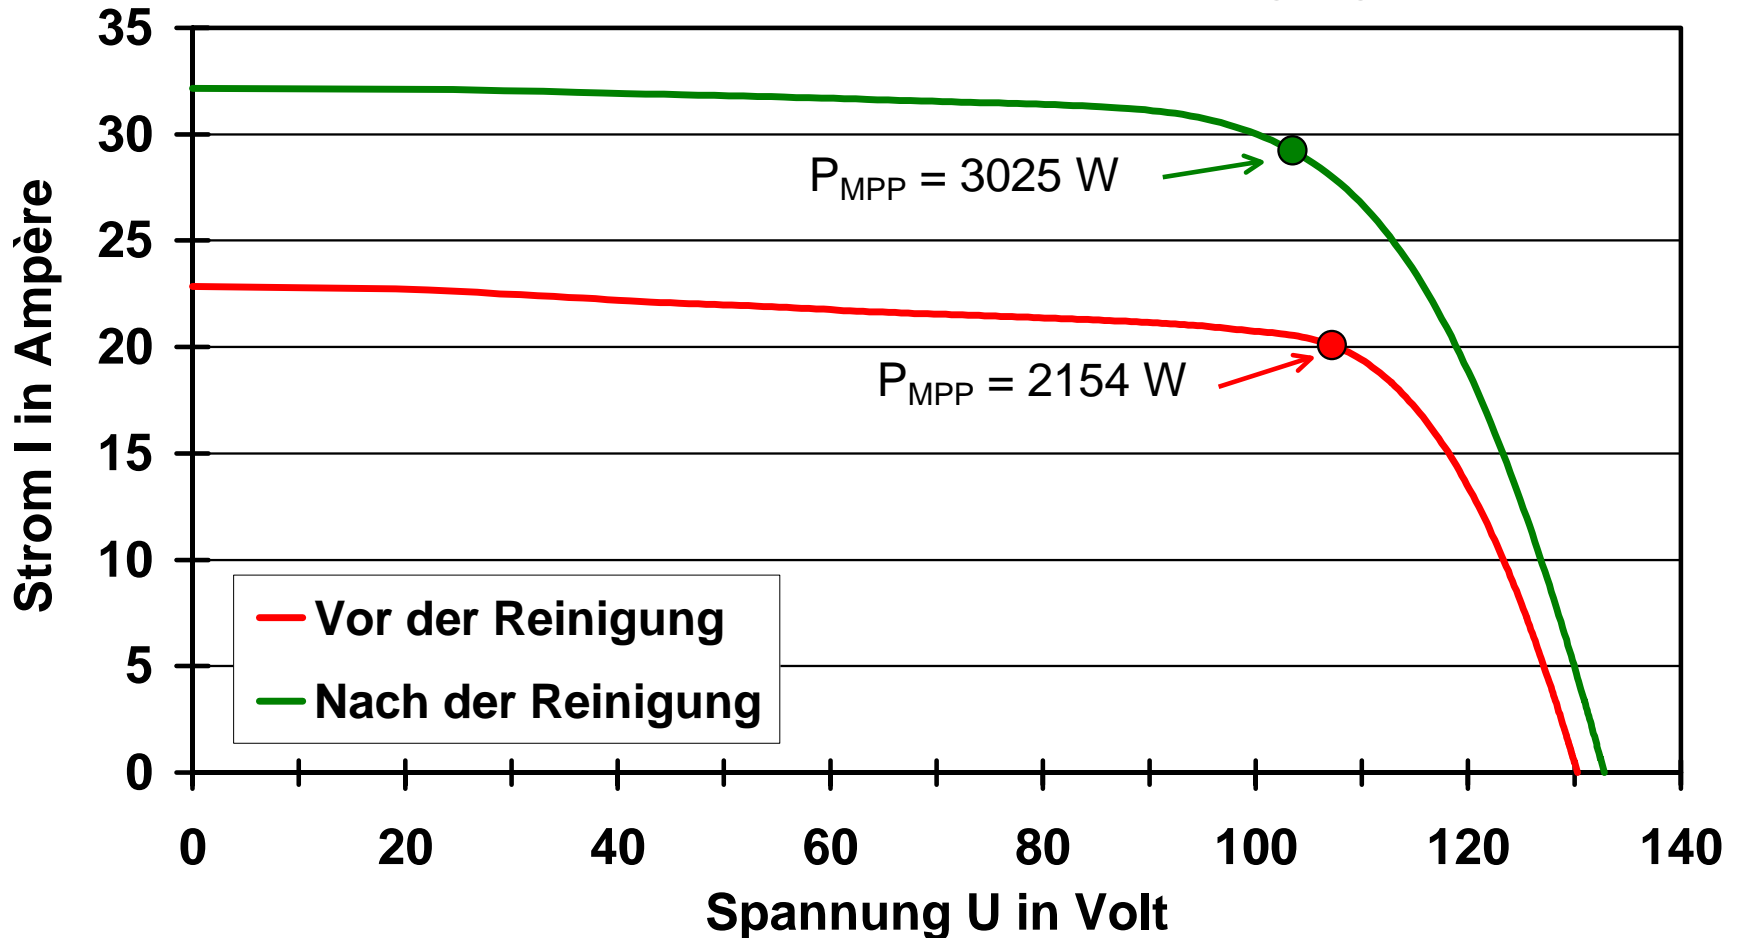
Kennlinien (bei STC) vor und nach Reinigung

Auf STC umgerechnete I-U-Kennlinie der PV-Anlage Mc Donalds mit einer Nennleistung von 3,3 kWp vor und nach der Reinigung (Leistungsverlust -28,8% vor Reinigung).

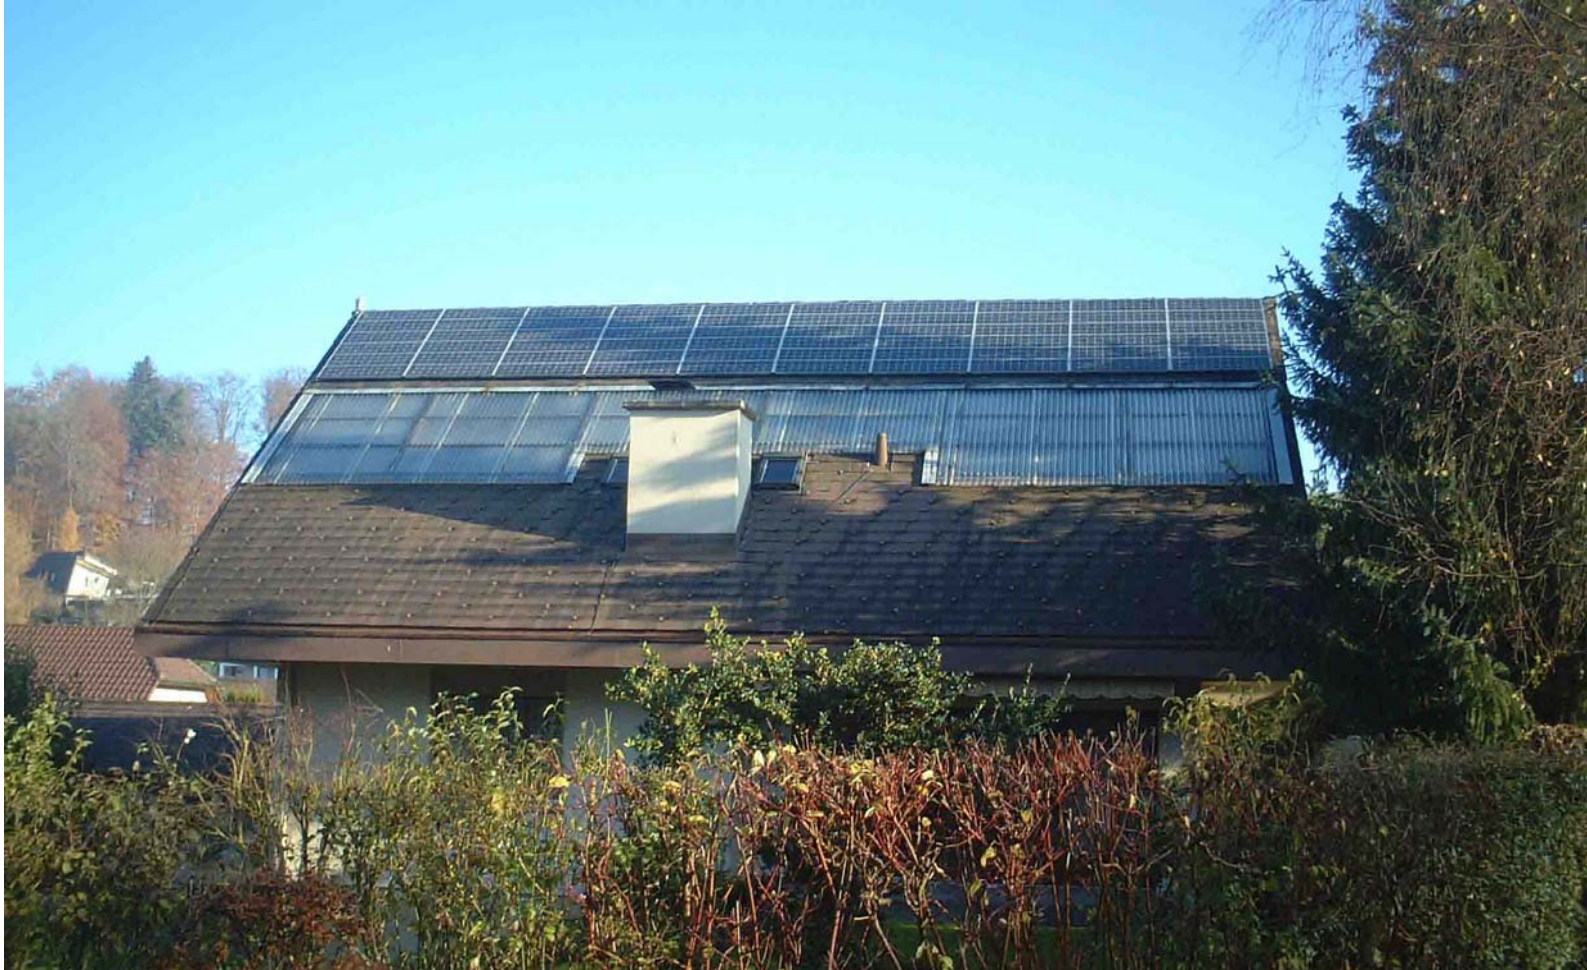
4.3 Verschattung durch Bäume

An verschiedenen Anlagen entsteht im Laufe der Jahre eine zunehmende Beschattung durch wachsende Bäume

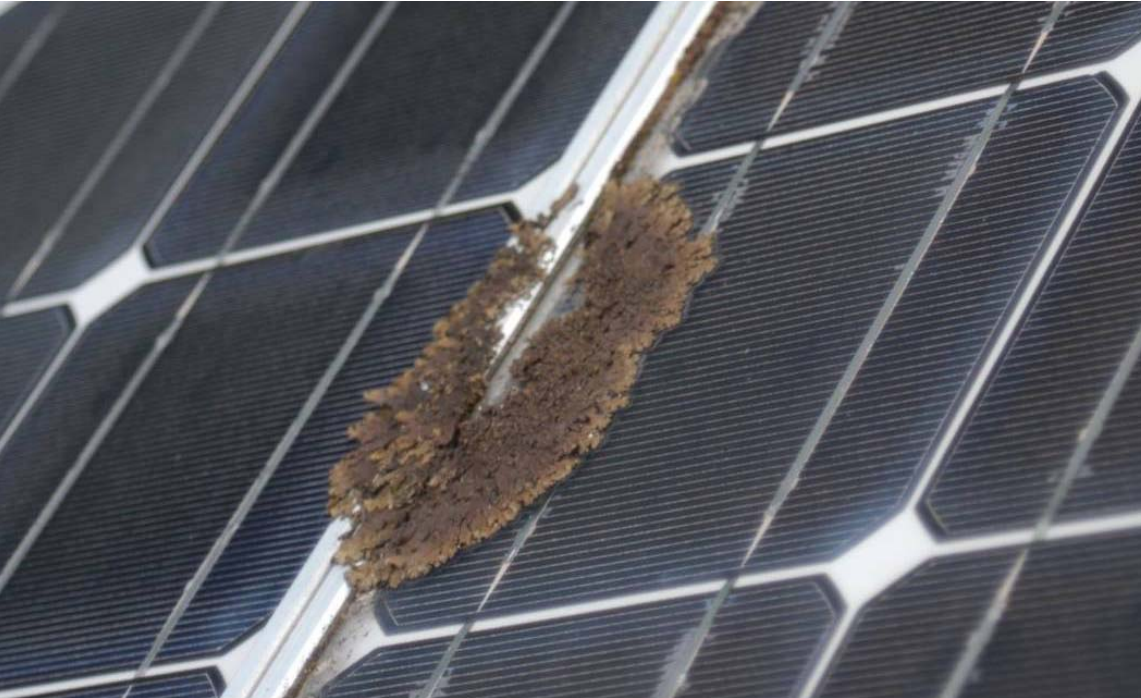
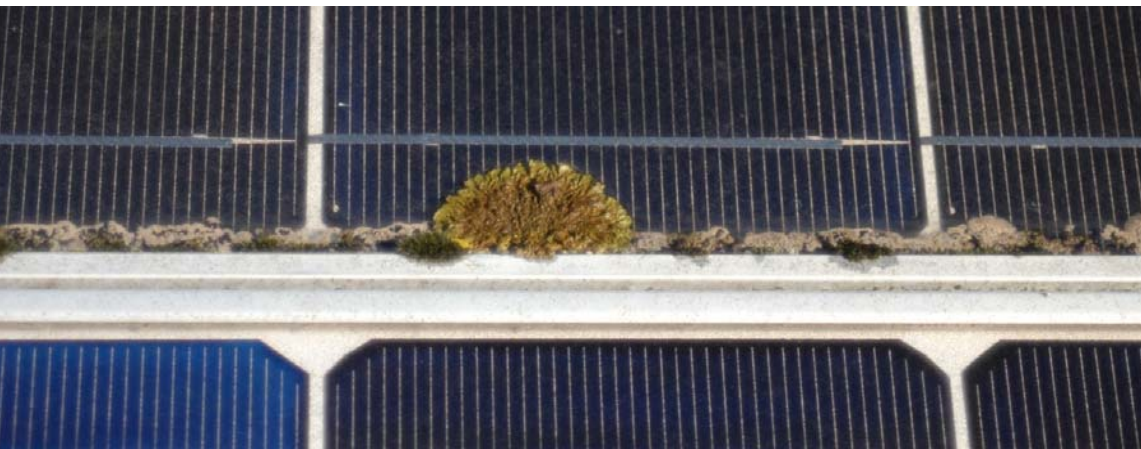
4.4 Lokale Zellenbeschattung durch Flechten auf Modulen

Im Laufe der Jahre entstehen an Modulrahmen oft Flechten, welche die Leistung des betroffenen Moduls deutlich reduzieren.

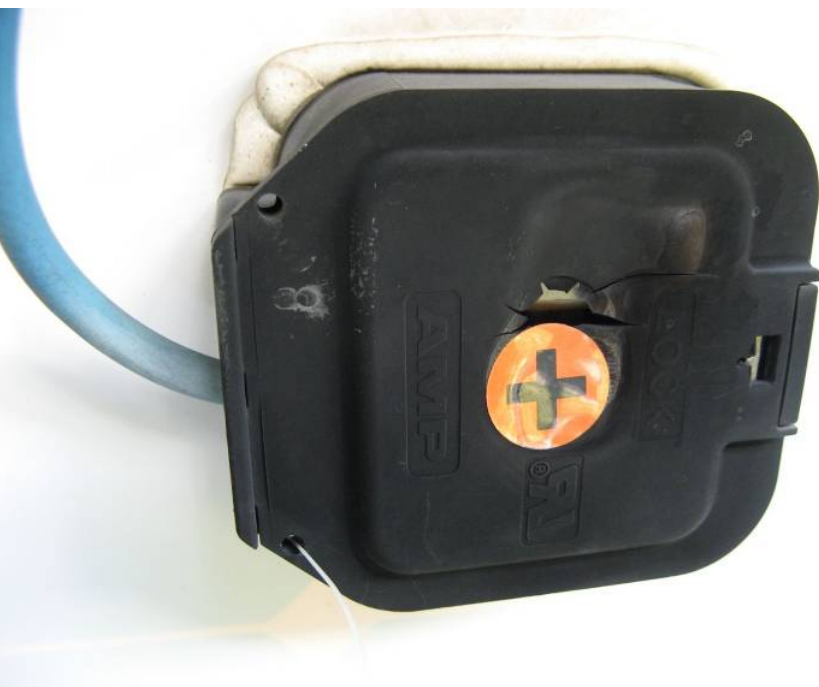
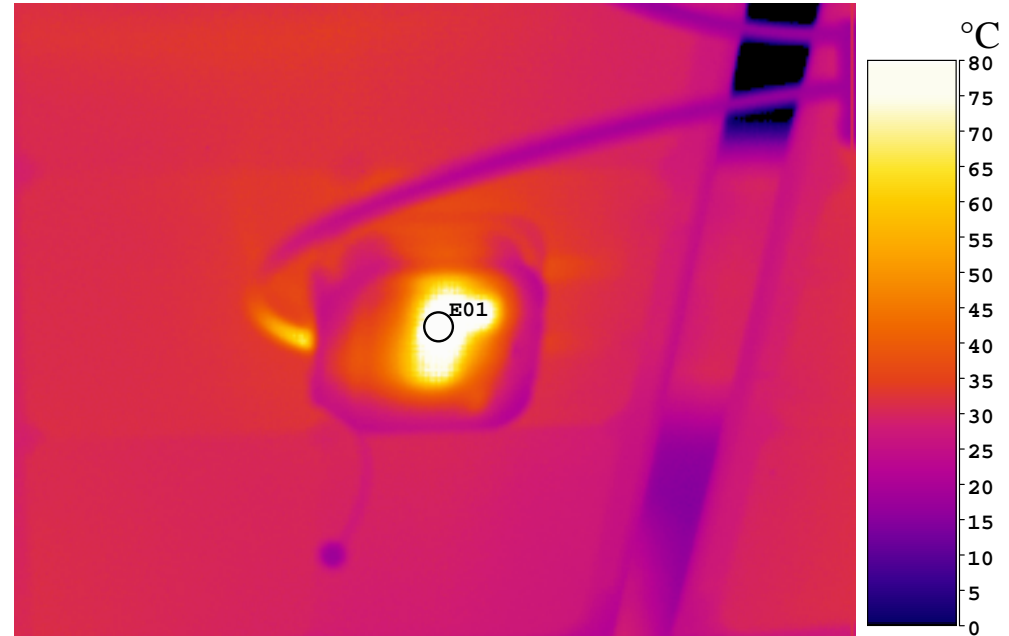
Geschmolzene Anschlussdose:
Schon bei geschlossener Anschlussdose beträgt die Temperatur am Punkt E01 über 80°C. Der Deckel ist durchgeschmolzen.

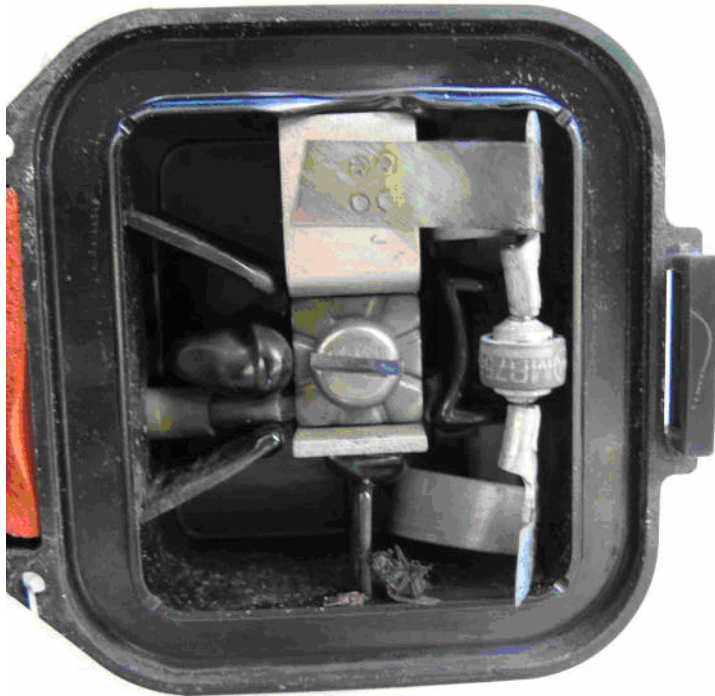
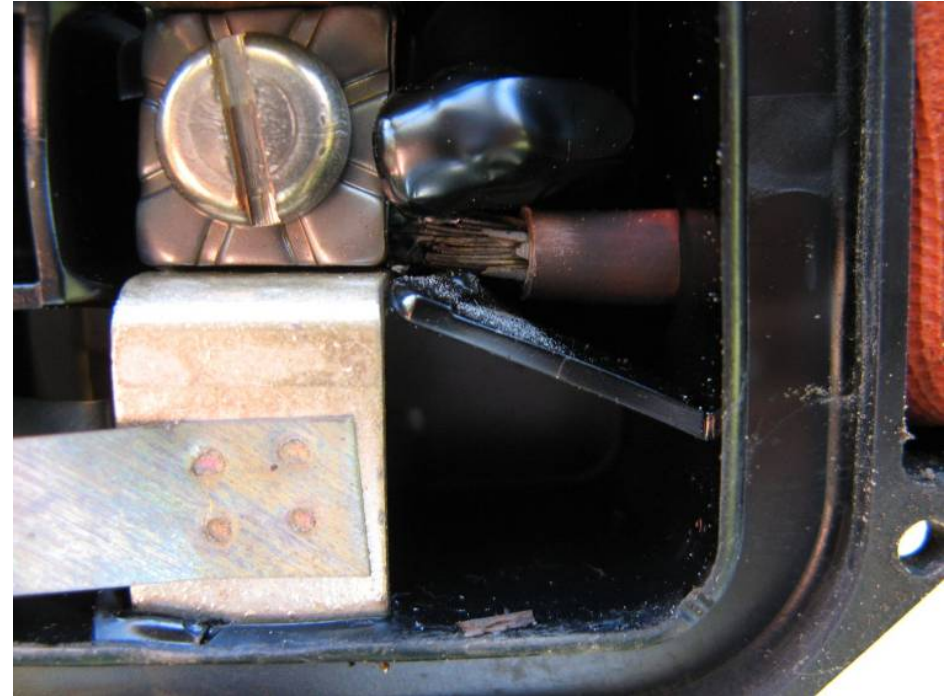
Grund für Temperaturerhöhung:

Links: Lockere Schraube der Klemme.

Rechts: Litzen des Anschlusskabels teilweise abgebrochen.

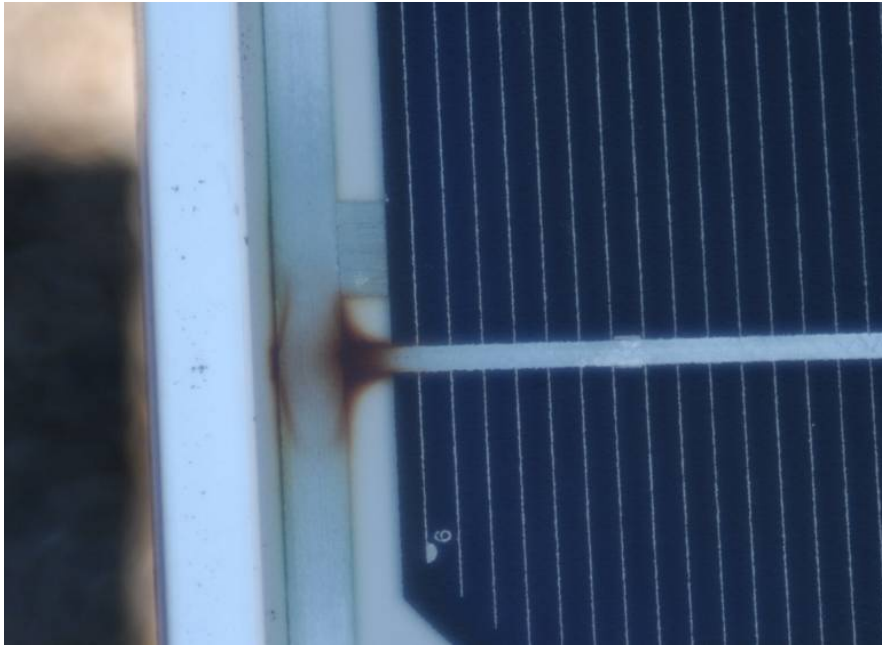
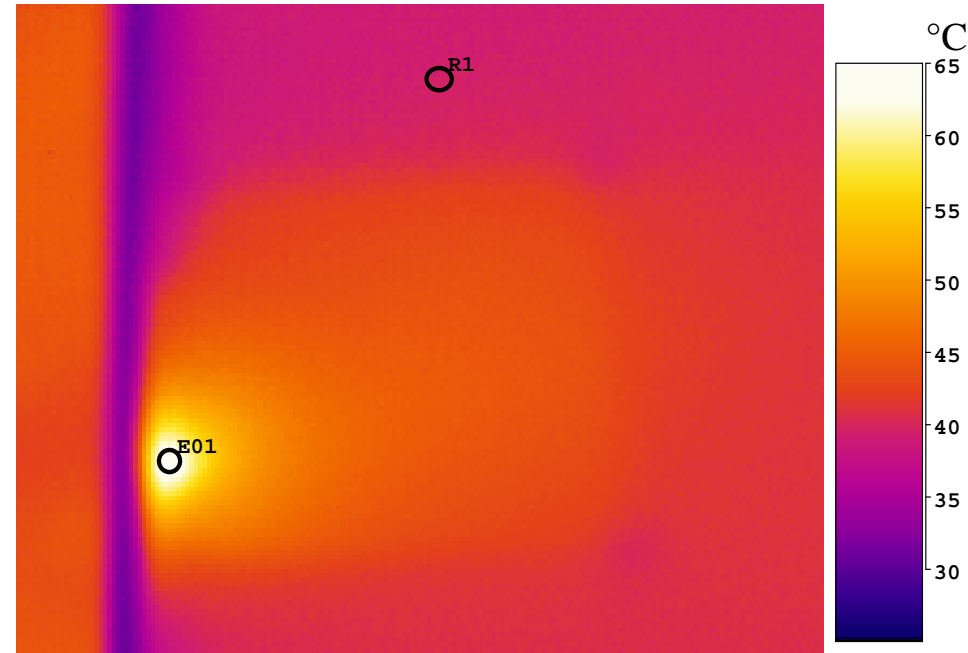
Überhitzte Stellen in Modulen: Ansicht von vorne

Stark erhitzter Kontaktstreifenübergang

Bei diesem Modul ist schon optisch feststellbar, dass der Übergangswiderstand der Kontaktstreifen zu gross ist und sich die Stelle stark erwärmt.

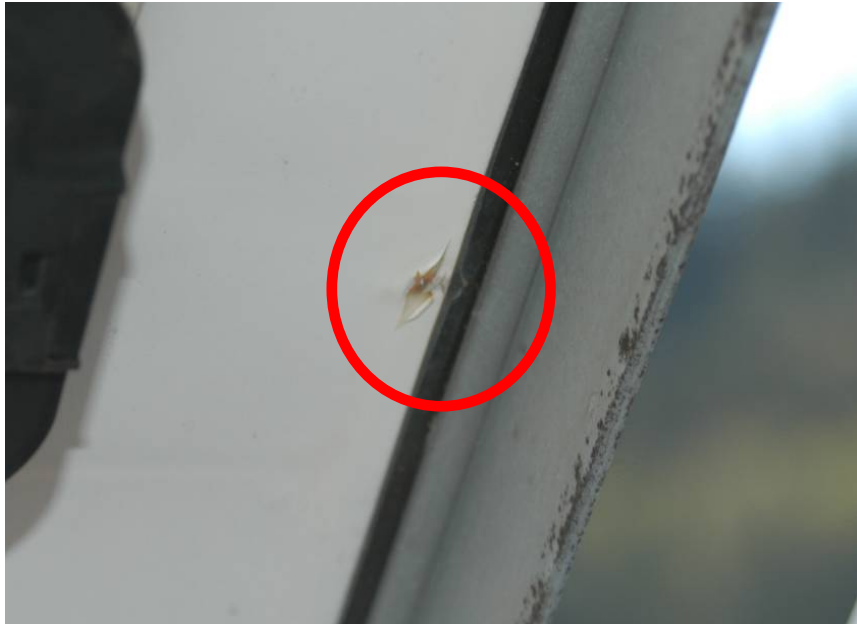
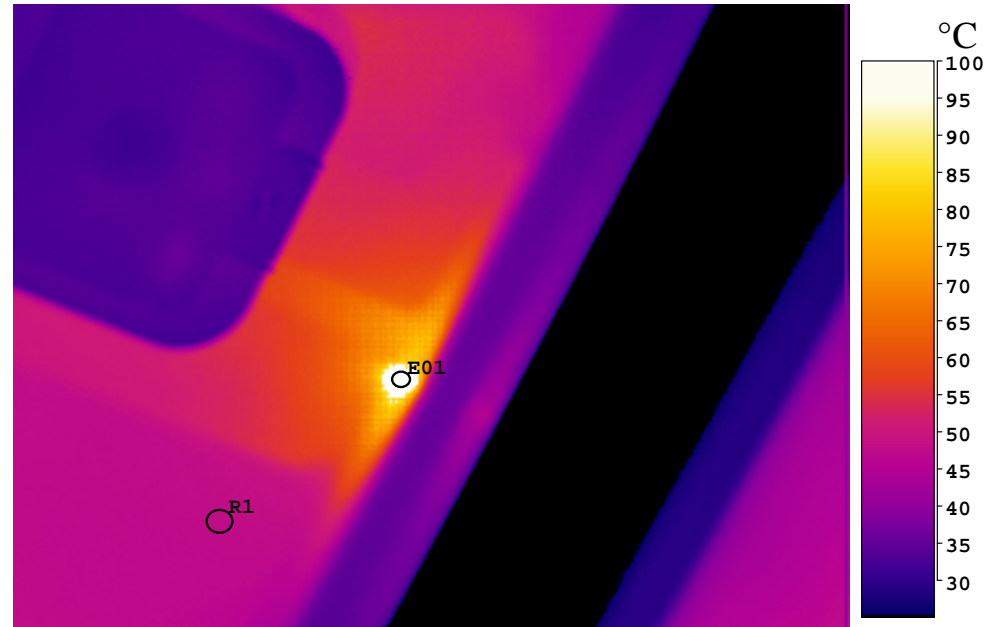
Überhitzte Stellen in Modulen: Ansicht von hinten

**Auf der Rückseite ist auch die Folie durchgeschmolzen.
Die Stelle erwärmt sich massiv (> 90°C!).**

**Bei manchen älteren Anlagen sind auf thermografischen
Aufnahmen des Solargenerators etliche solche heissen
Stellen zu finden, die längerfristig zu Schäden führen
dürften.**

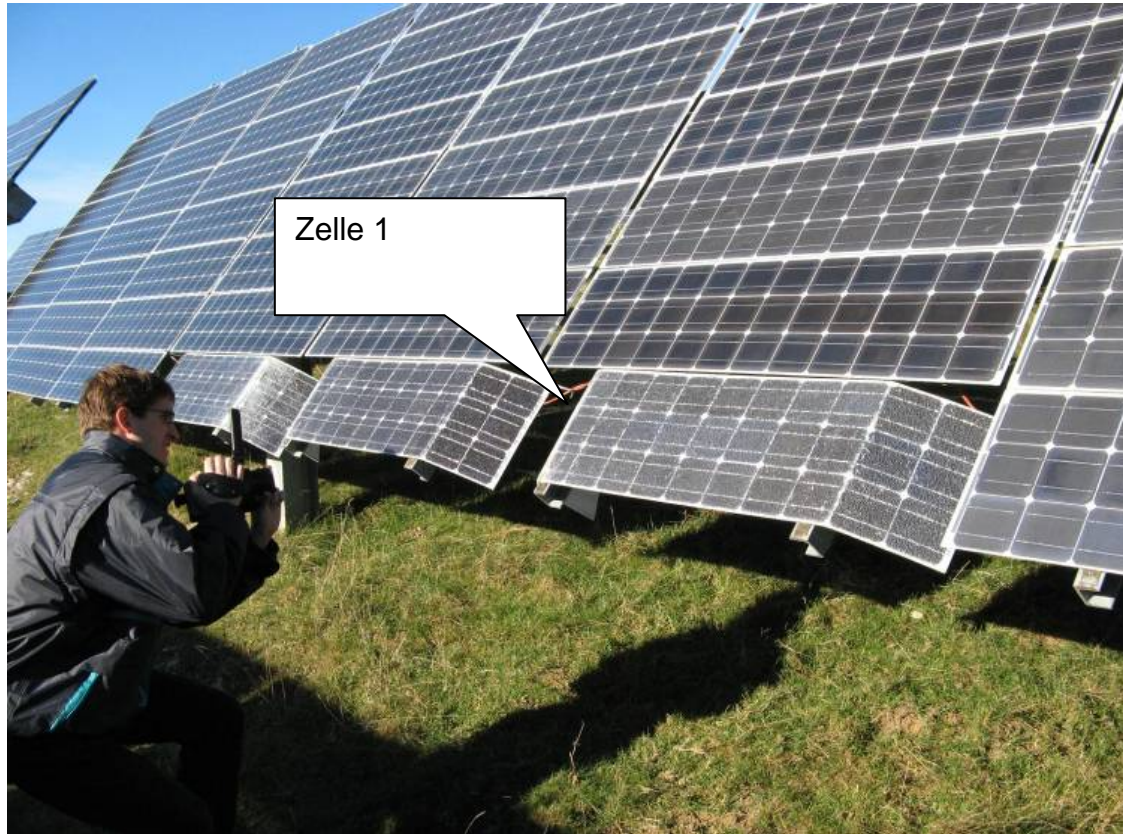
Mechanische Schäden an Modulen der Anlage Mt. Soleil

Bei mehr als einem Feld wurden gebrochene Module entdeckt. Wahrscheinlich wurden sie von Schneelasten im Winter abgeknickt. Bei einer abgeknickten Zelle konnte eine Erwärmung gemessen werden.

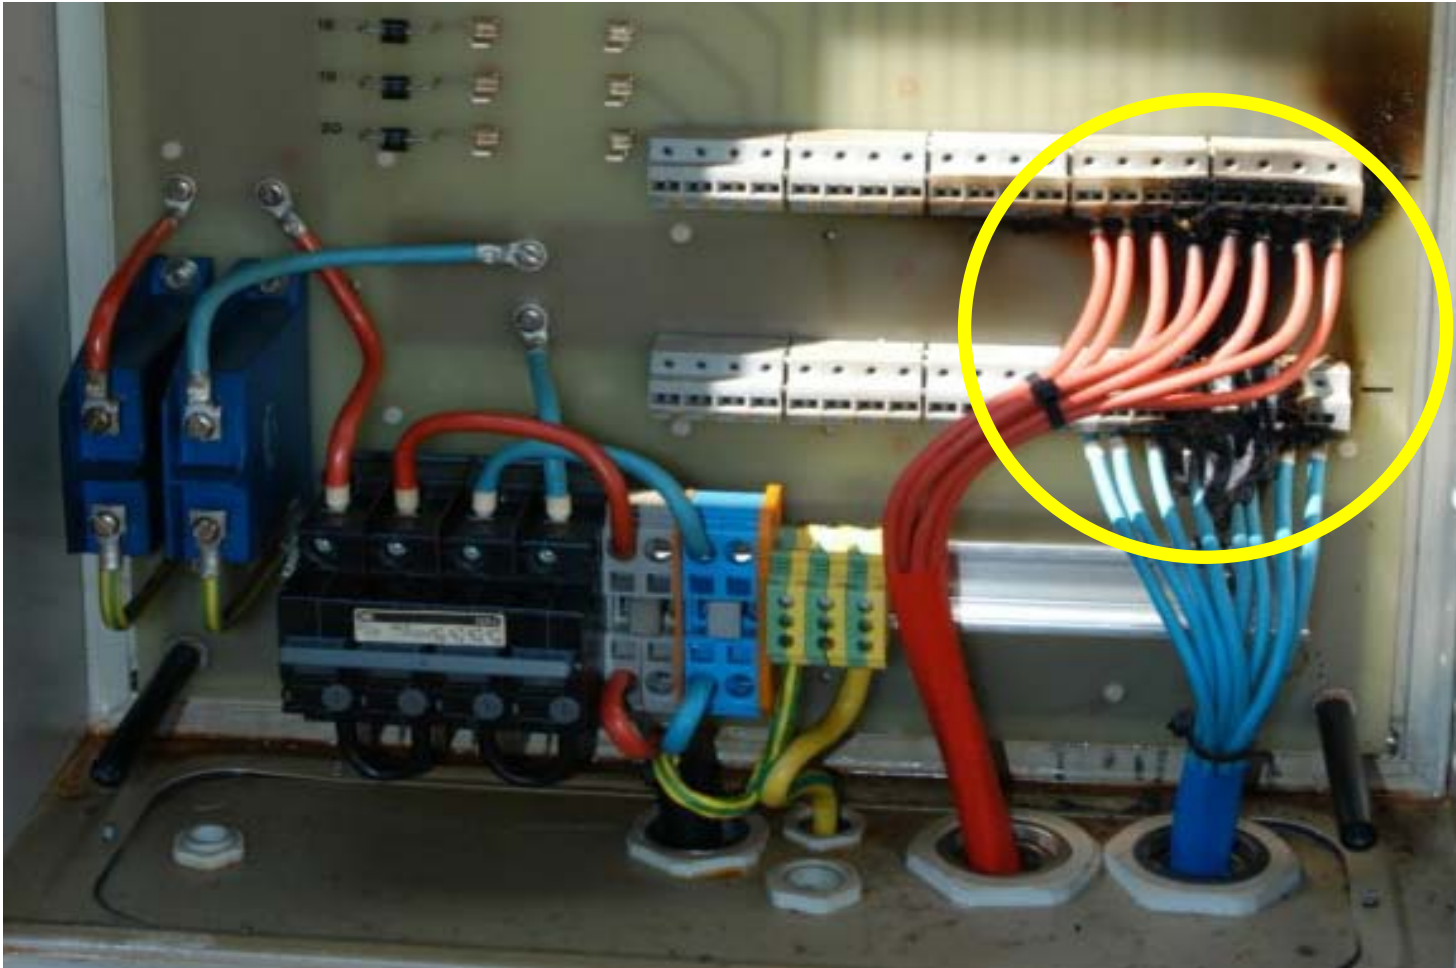
Schwelbrand im Generatoranschlusskasten einer 11 Jahre alten PV-Anlage von 15 kW mit U_{MPP} ca. 500V

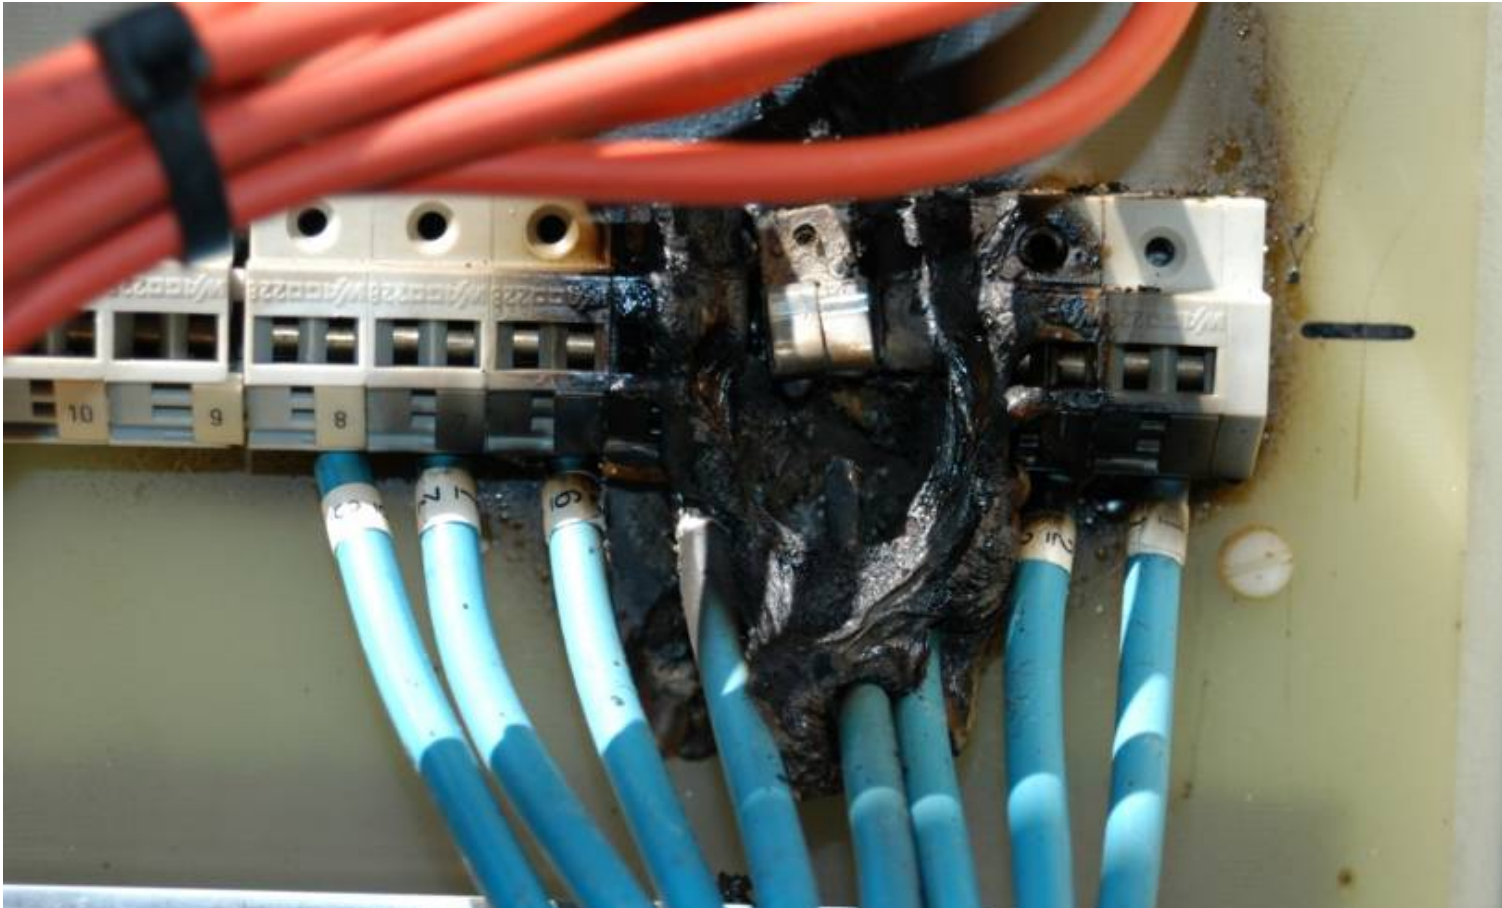
Detailaufnahme des Brandherdes. Vermutlich hat sich eine Lötstelle im Laufe der Zeit überhitzt und ist dann während einer Strahlungsspitze unter Lichtbogenbildung durchgeschmolzen.

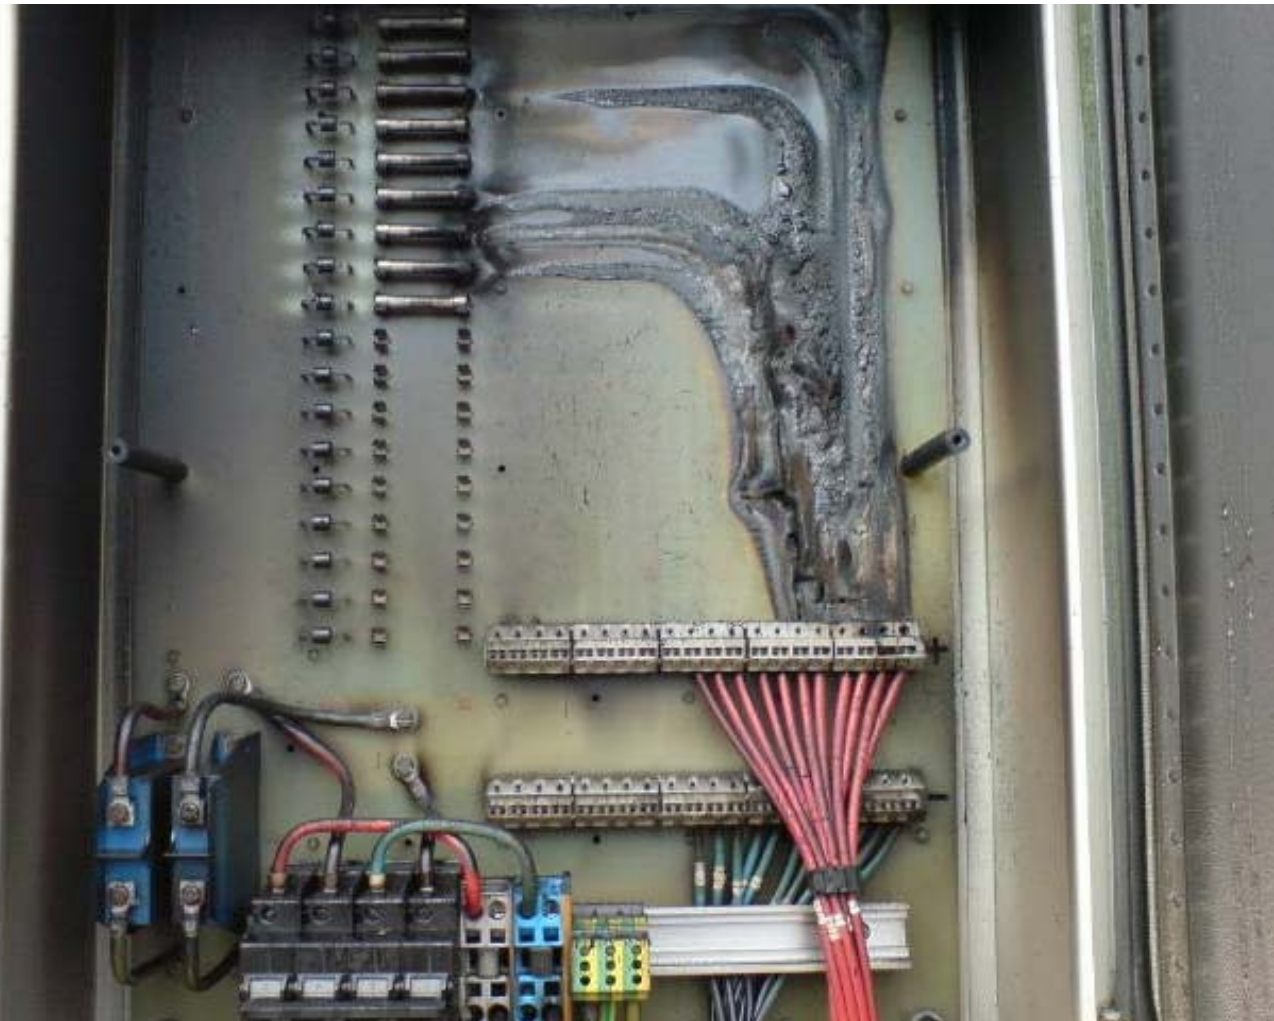
Durch Serielichtbögen bereits verkohlte Leiterbahnen in Generatoranschlusskasten einer anderen, analogen Anlage mit 20kW (U_{MPP} ca. 500V) vor der Entwicklung des endgültigen, katastrophalen Brandes. Vor dem Öffnen des Schrankes war die Leistung bereits stark reduziert.

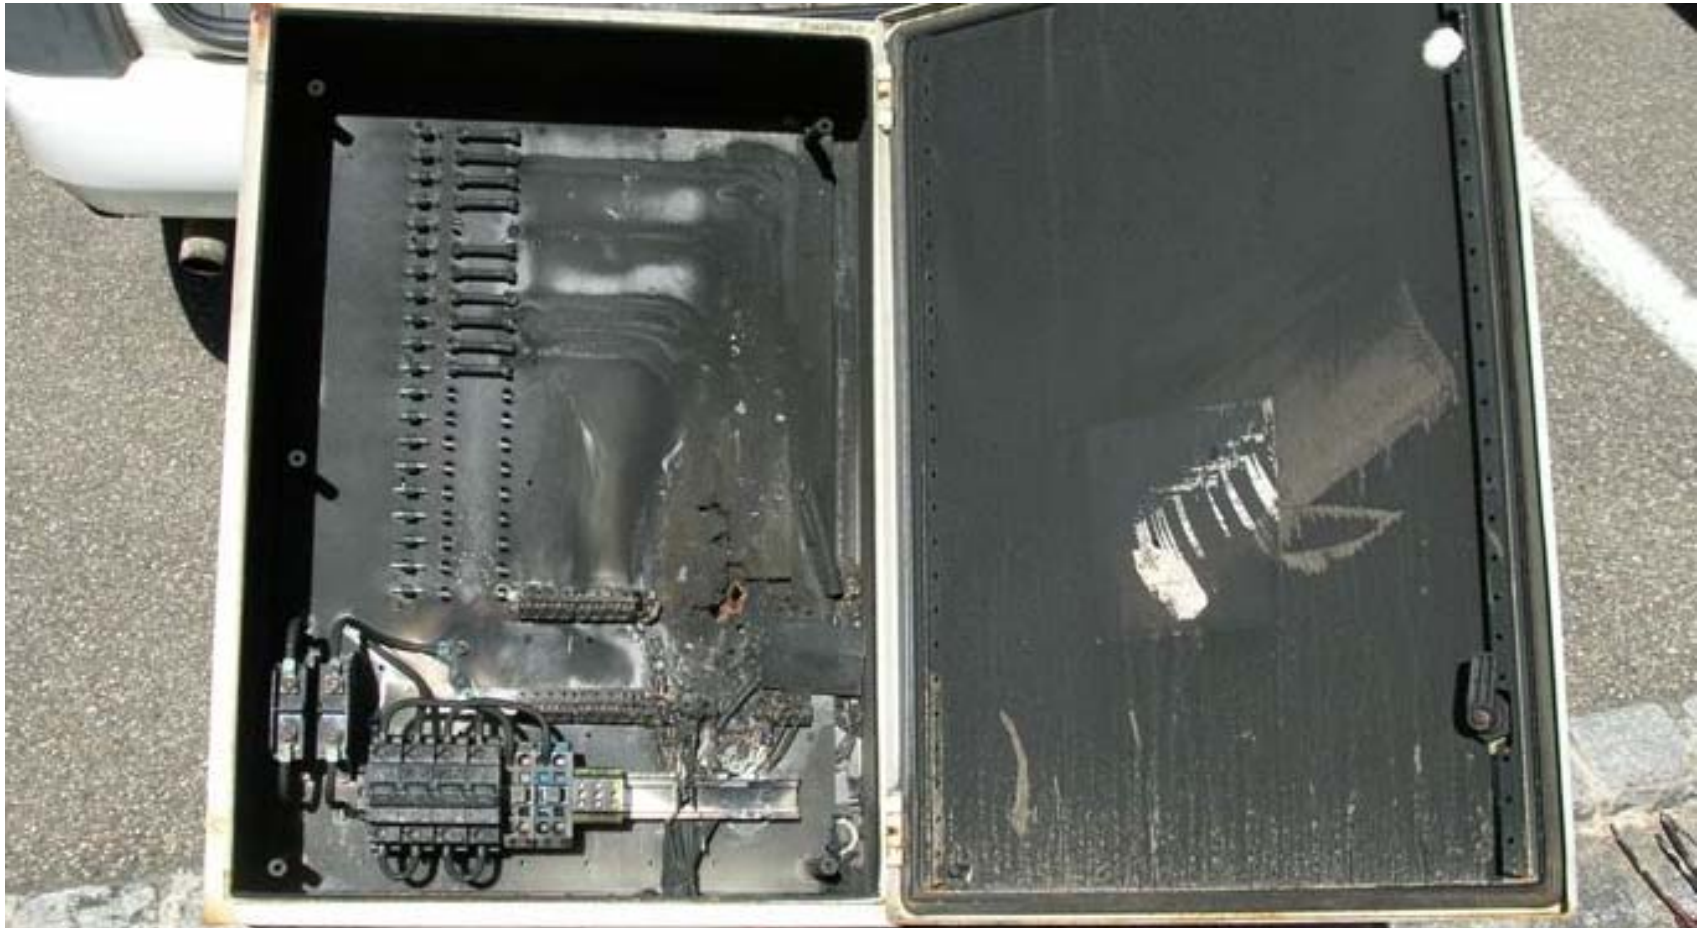
Kurz nach der ersten Aufnahme entwickelte sich nach dem Öffnen des Schrankes (Ermöglichung des Luftzutritts) ein starker Lichtbogen zwischen + und -, der sogar ein Loch in der Rückwand des Metallschranks schmolz. (Bild EBL)

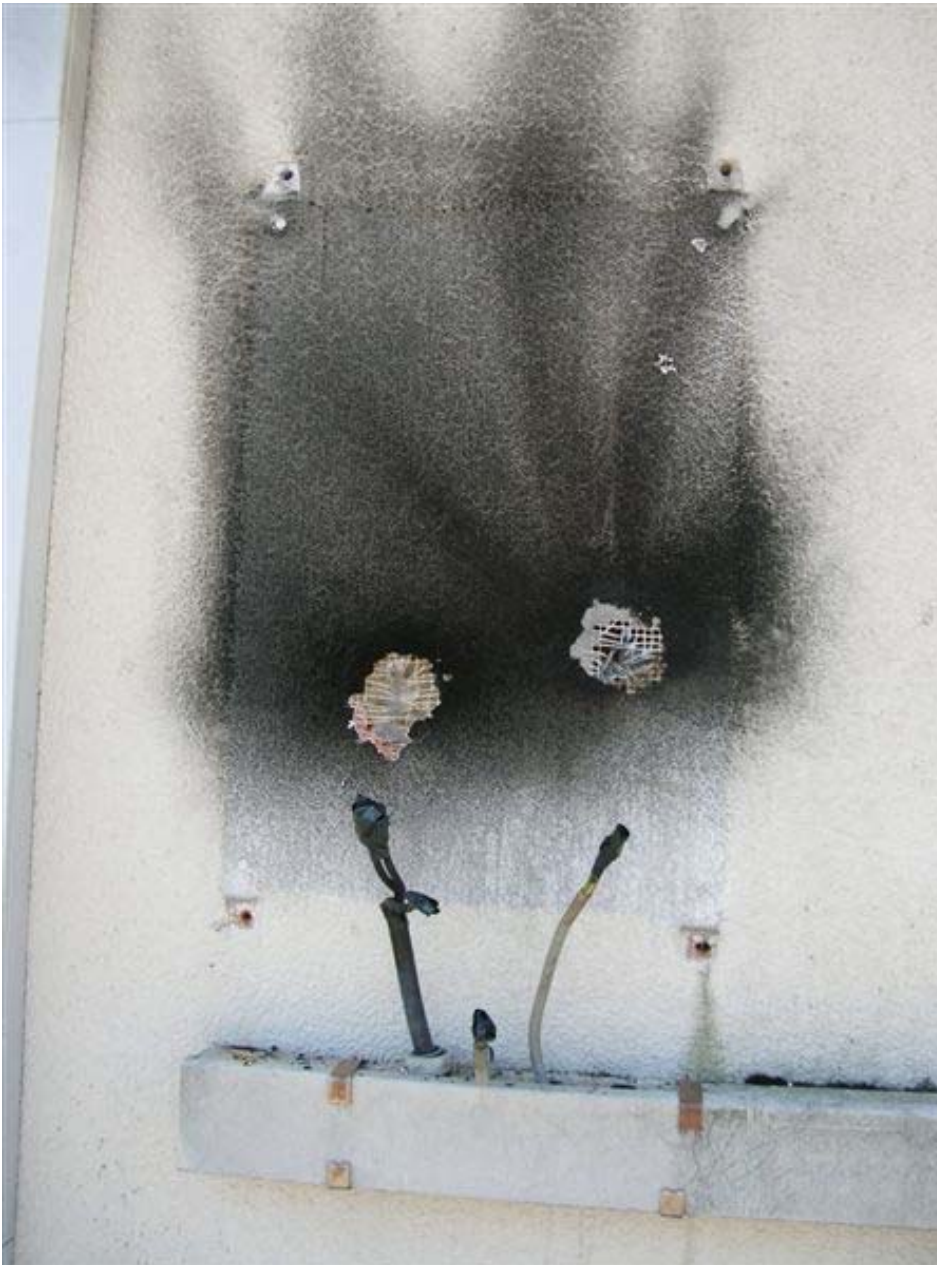
**Durch den Brand im
Generatoranschlusskasten
verursachte Schäden an
der Aussenisolation des
Gebäudes, auf welche der
Kasten montiert war.
(Bild EBL)**

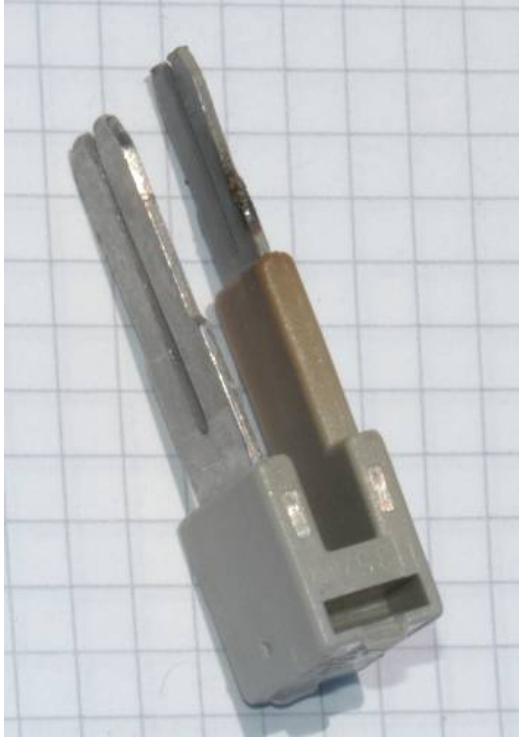
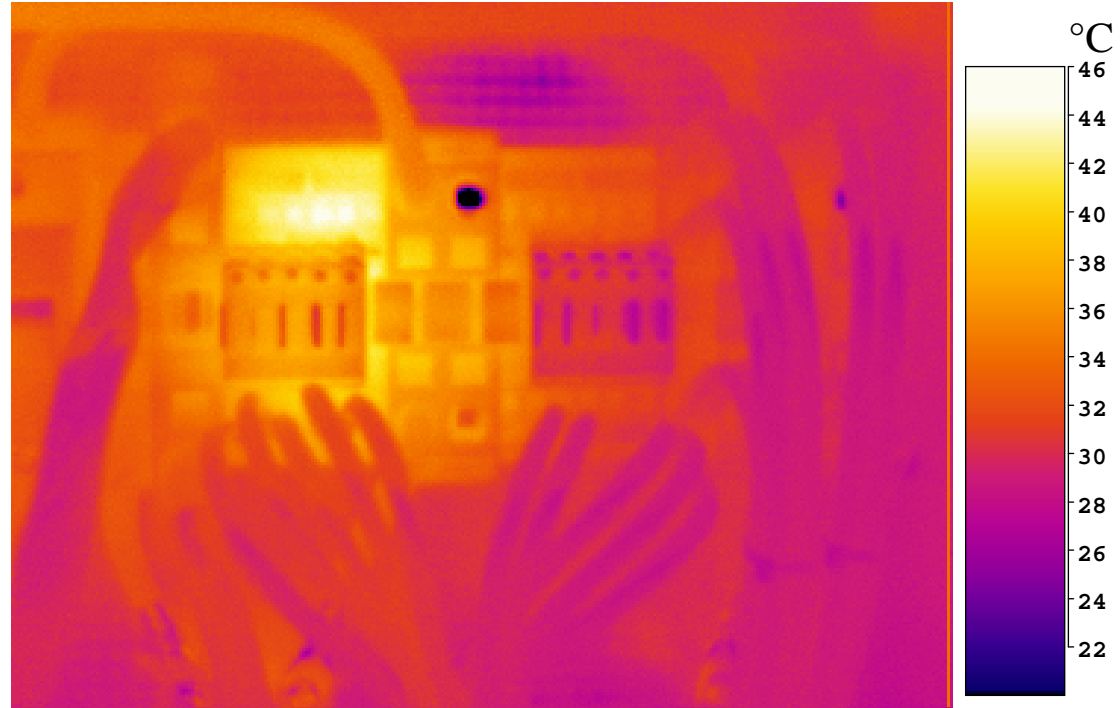
Auch bei einer 3kW-Anlage traten Schäden im Generator-Anschlusskasten auf (Unterbruch durch verschmorten Brückenstecker, danach Betrieb nur mit halber Leistung). Da U_{MPP} hier nur ca. 100V betrug, traten keine schwereren Schäden auf.
