Langzeiterfahrungen in der Photovoltaik-Systemtechnik

Prof. Dr. Heinrich Häberlin

Berner Fachhochschule

Photovoltaik-Labor

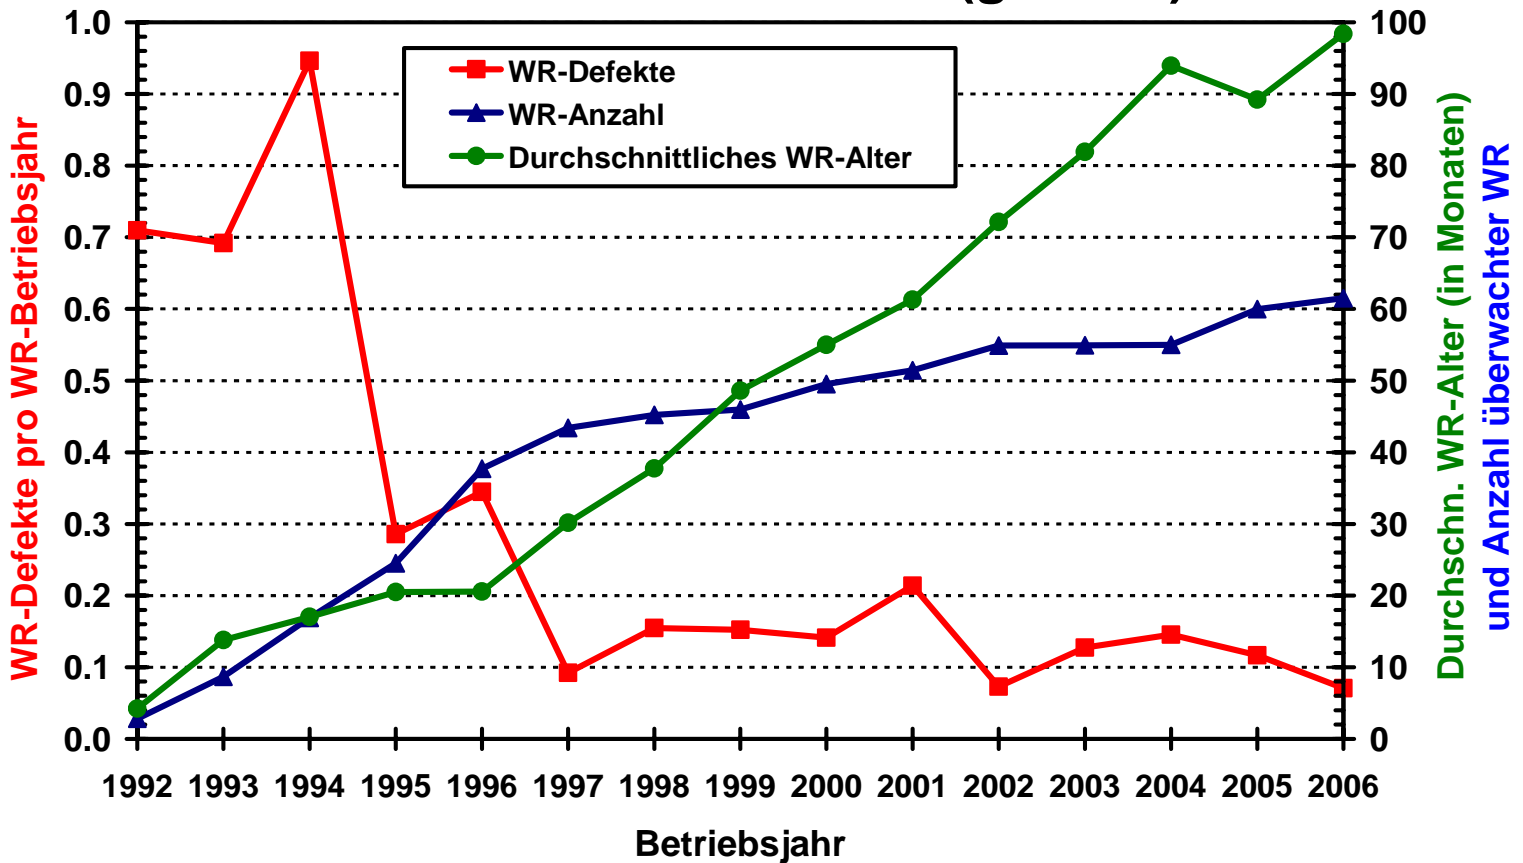
Wechselrichter-Defekte (gesamt)

1989 - 1991 ca. 3 bis 4, 1992 – 1996 zwischen 0,3 und 1, seither um 0,1 Wechselrichter-Defekte pro Betriebsjahr

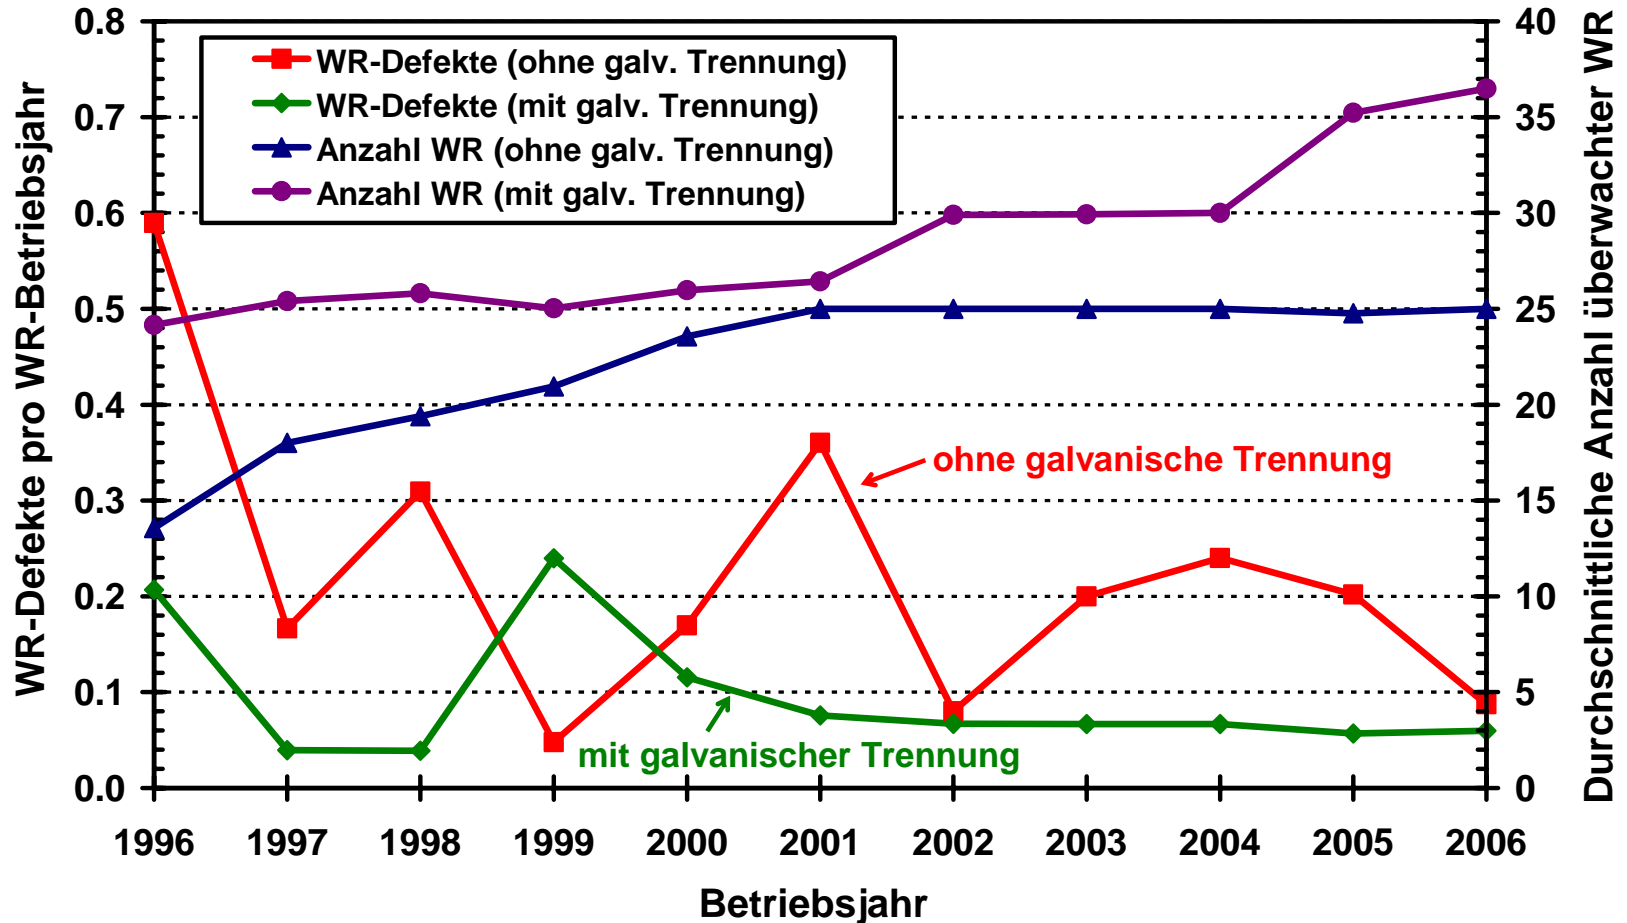
Wechselrichter-Defekte (aufgeteilt)

Gemäss Langzeitmessungen des PV-Labors meist etwas mehr Defekte Leistung bei traflosen Wechselrichtern.

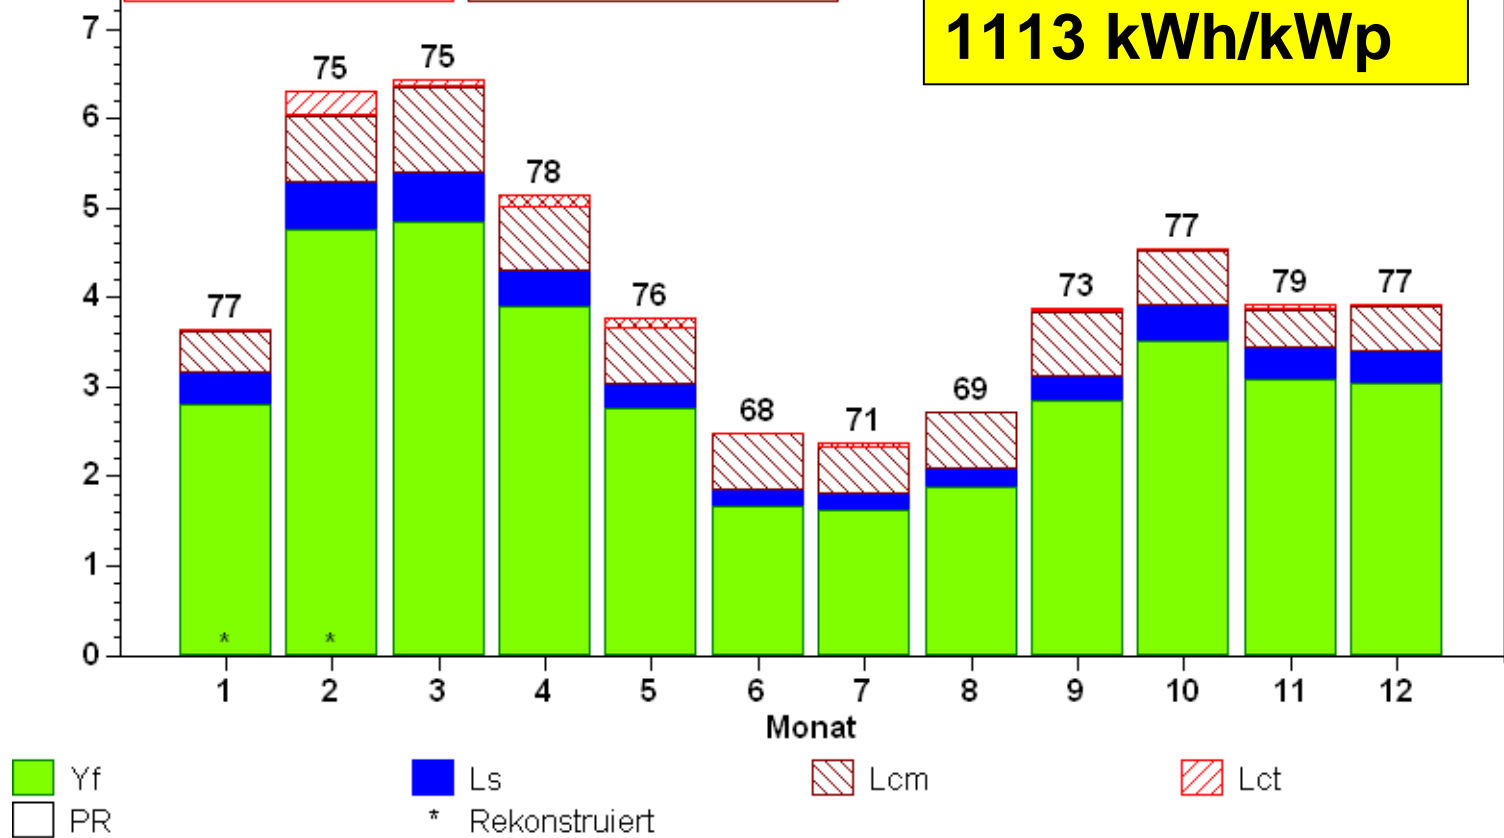
Normierte Jahresstatistik Anlage Birg 03 (ohne WR-Ausfall)

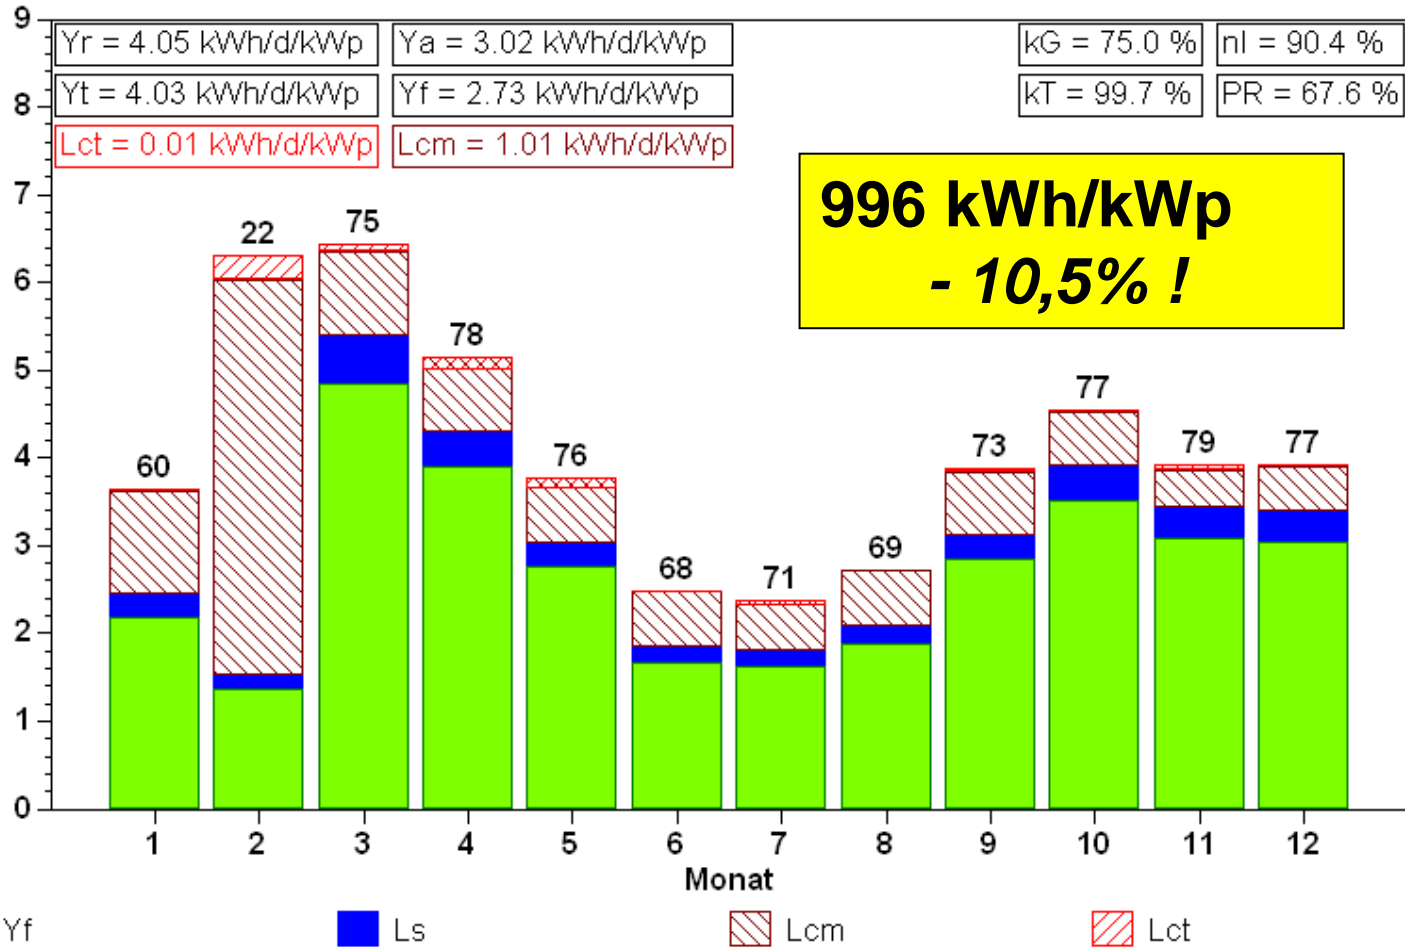
Bei einzelnen betroffenen Anlagen kann er in einzelnen Jahren durchaus im Bereich von 10 % liegen.

Normierte Jahresstatistik Anlage Birg 03 (WR-Ausfall Jan. / Feb.)

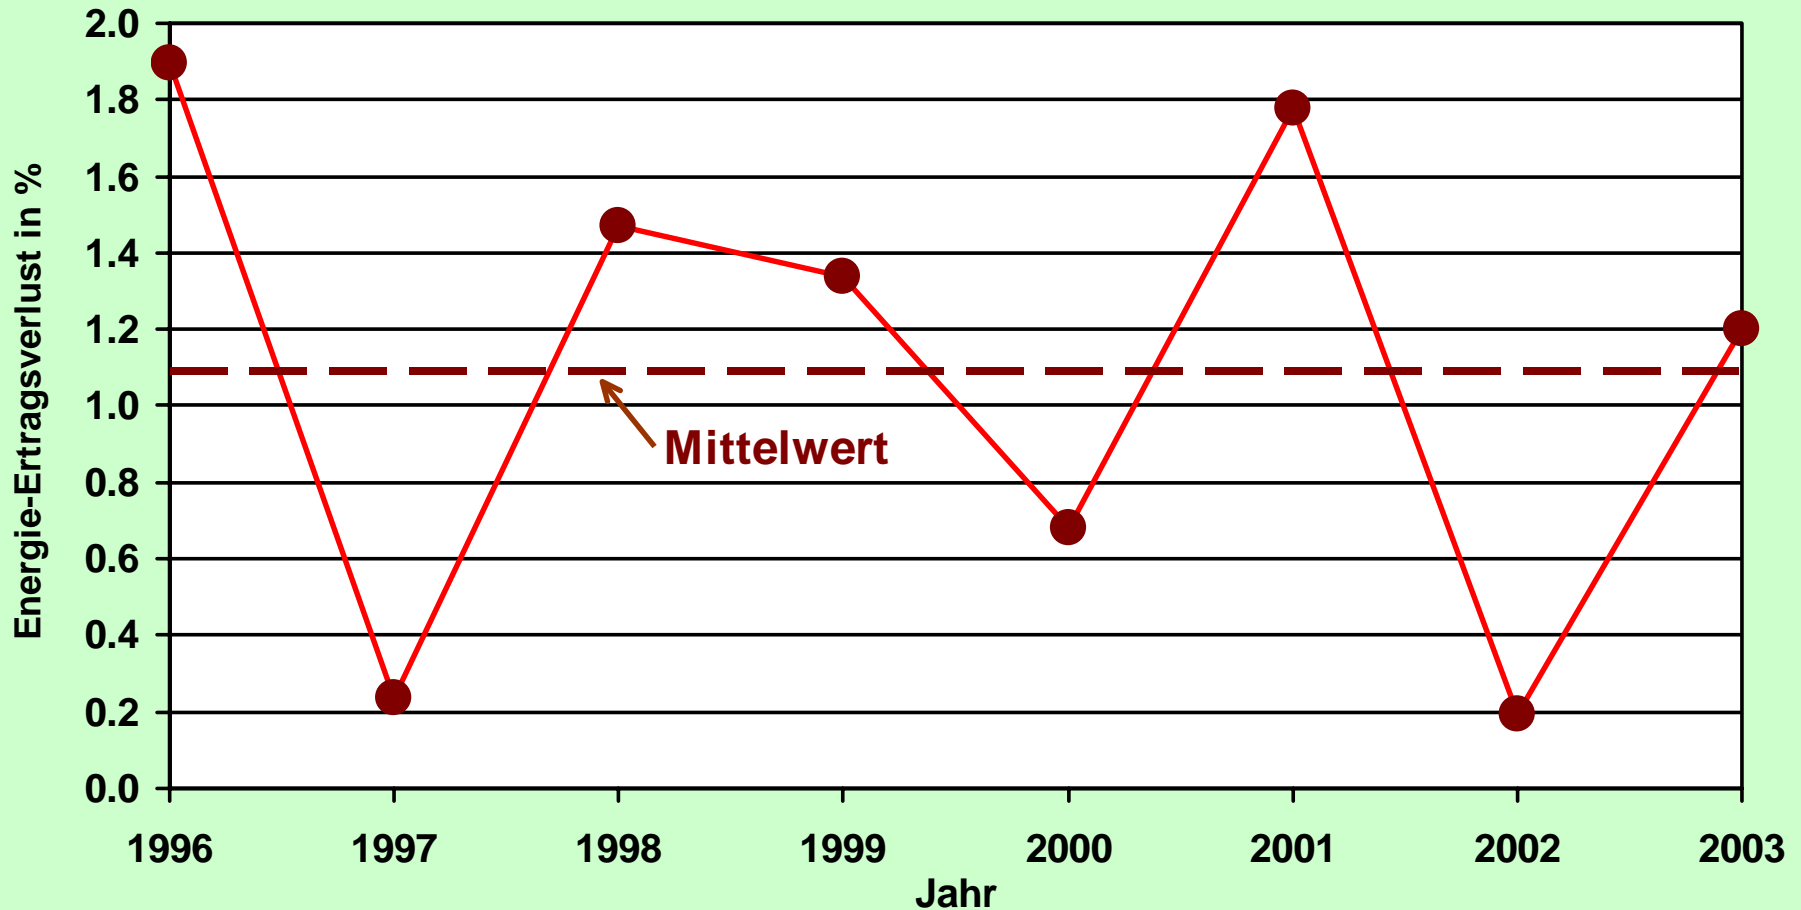
Ertragsverlust wegen Wechselrichterausfällen (PV-Anlagen in Burgdorf)

Der mittlere Ertragsausfall auf Grund von Wechselrichter-Defekten liegt dagegen deutlich tiefer und beträgt im Mehrjahresmittel ca. 1,1%.

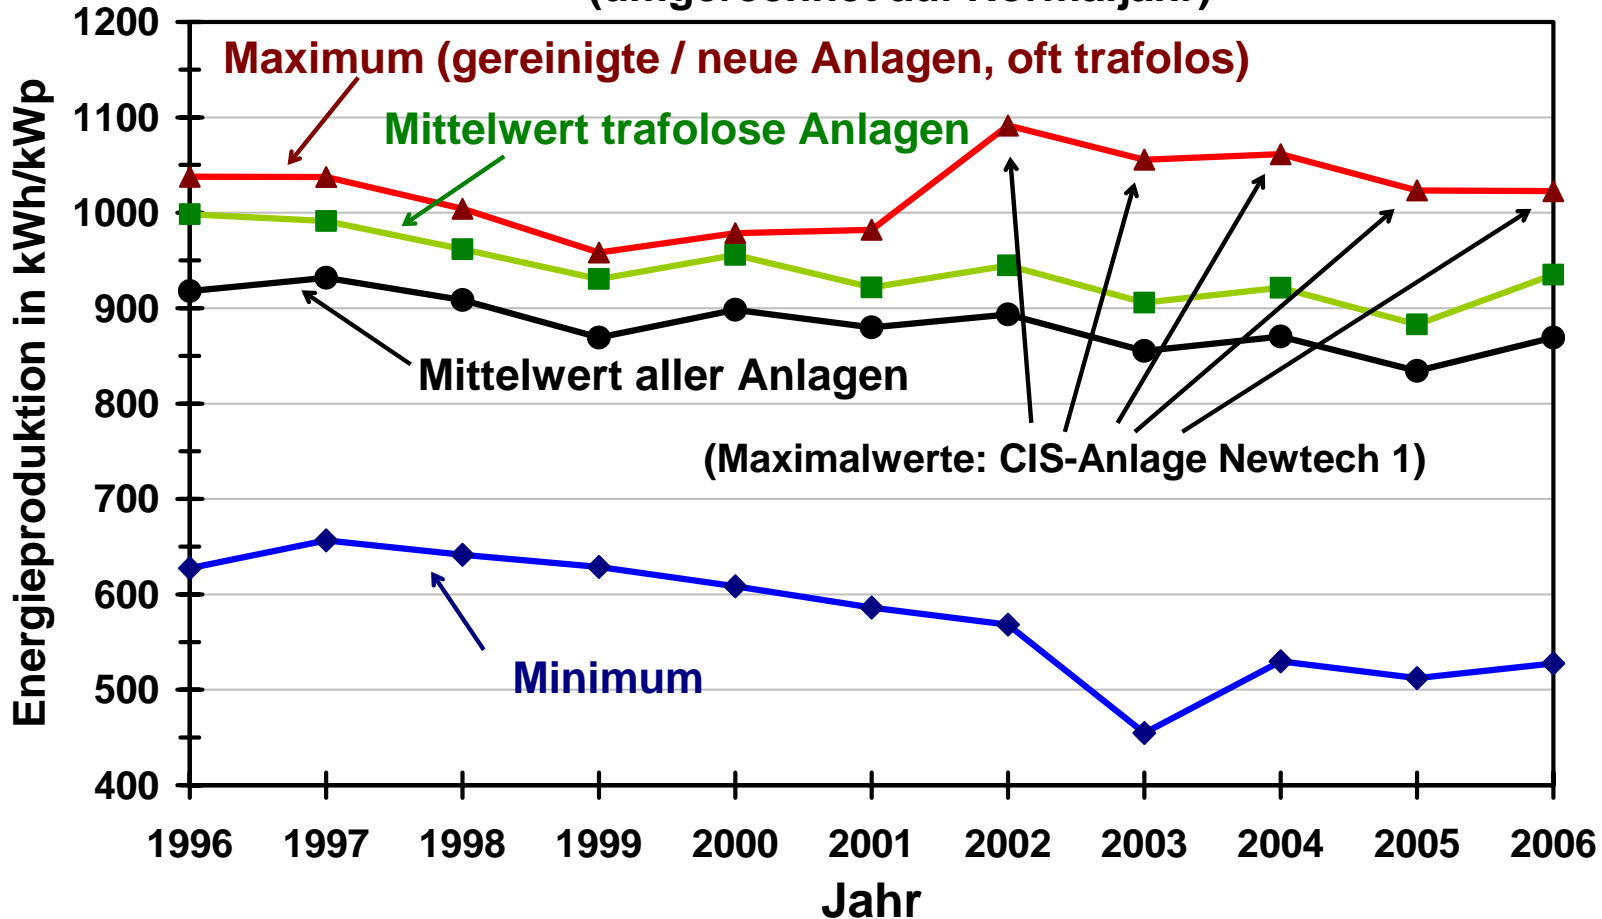
Jahresenergieproduktion aller PV-Anlagen in Burgdorf (umgerechnet auf Normaljahr)

Etwas sinkender Trend infolge Verschmutzung und Alterung!

Die in einem Normaljahr tendenziell leicht sinkenden Energieerträge sind primär die Folge von anderen Einflüssen auf den Solargenerator:

- **Verschmutzung**
- **Alterung**
- **Ausfall einzelner Stränge**
(z.B. Defekte von Strangdioden oder Strangsicherungen)
- **Defekte in Modulen und Generatoranschlusskästen**
- **Schneebedeckung**
- **Zunehmende Teilbeschattung durch wachsende Bäume**
(bei einzelnen Anlagen)

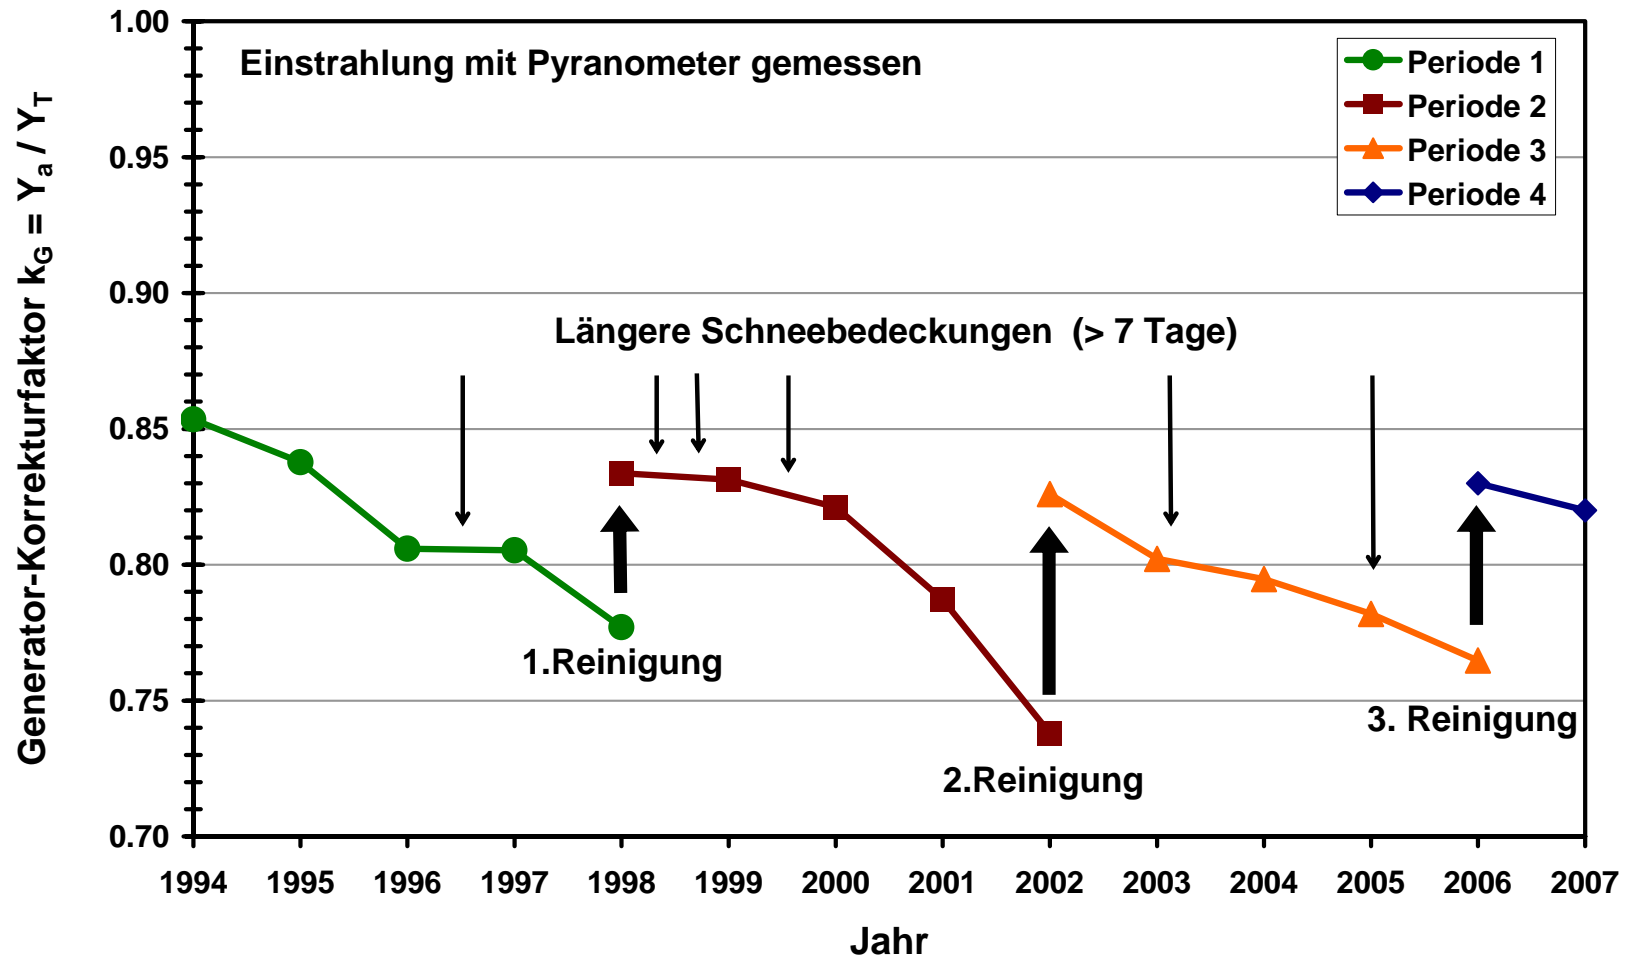
Verlauf des Generator-Korrekturfaktors im Sommer (April-September)

Verlauf von $k_G = Y_A / Y_T$ über 12 Jahre (sollte im Idealfall 1 sein):
Nach jeder Reinigung steigt der Generator-Korrekturfaktor k_G deutlich.
